伺服增益調整範例

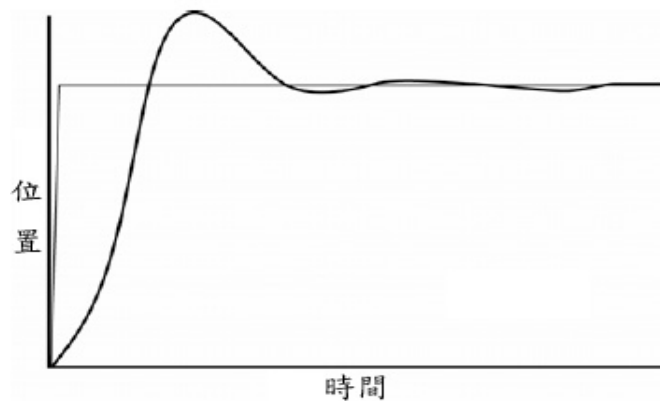
STEP 2

增加 K_P 值，直到如圖面所示，稍微超過命令位置值一點。

接下來，增加 K_D 值，減低過衝的發生。

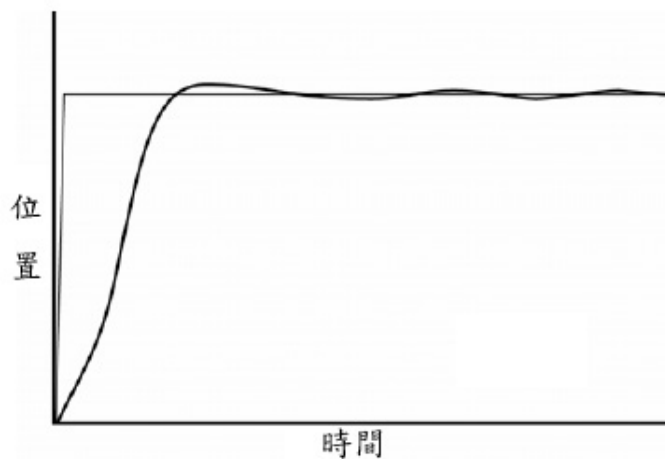
STEP 3

增加 K_D 值後，由圖可知，曲線變的更接近命令值了。

接下來必須增加 K_P 值，讓曲線產生震盪或是完全高於命令值。

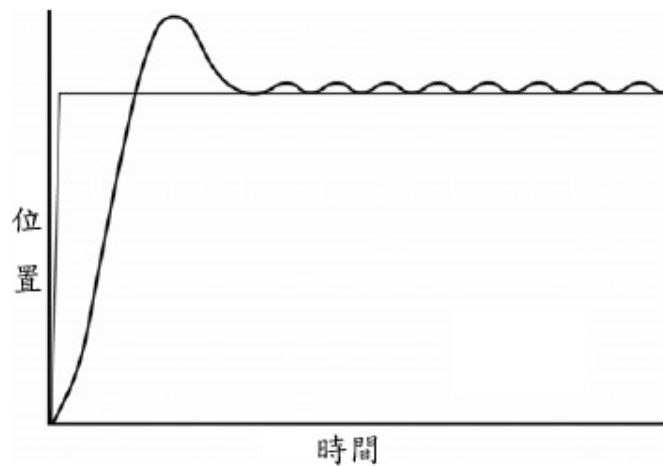
STEP4

在反覆增加 K_P 值後，變成如下圖所示，它代表 K_P 太高、或是 K_D 太低。

接下來，我們試著提升 K_D 值來抑制過衝以及高頻震動的問題。

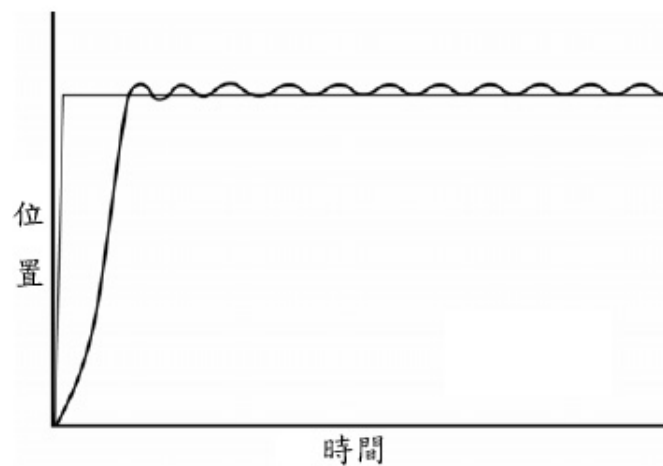
STEP5

提升 K_D 值後，過衝的問題已改善了，但是仍然有高頻震動發生，那就表示 K_P 以及 K_D 值太高了。

下一步，我們應該先試著降低 K_D 值。

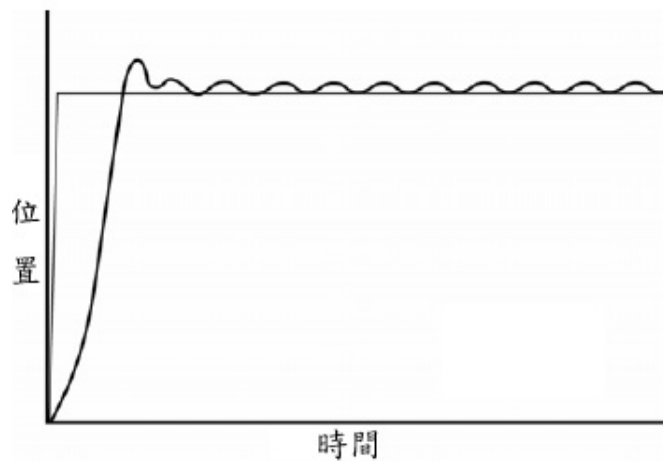
STEP6

減少 K_D 值後發現，並沒有大幅減少高頻震動的發生。

所以，我們應該降低 K_P 值。

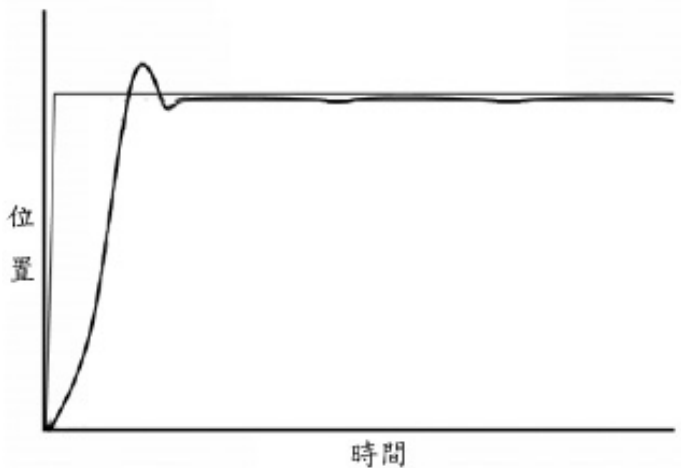
STEP9

在減少 K_D 值之後，停止了高頻震動的發生。

接下來應該減少 K_P 值。

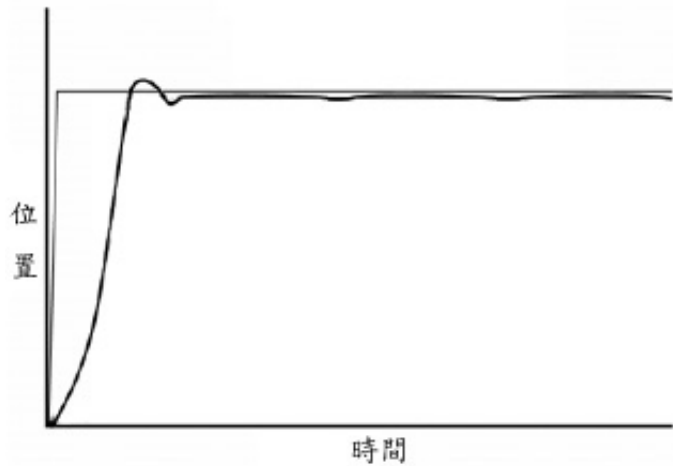
STEP10

在減少了 K_P 值後，過衝的改善並沒有很明顯(可能 K_D 值在步驟九的時候減少太多了)。

所以，我們應該提升 K_D 值，直到過衝的情況改善。

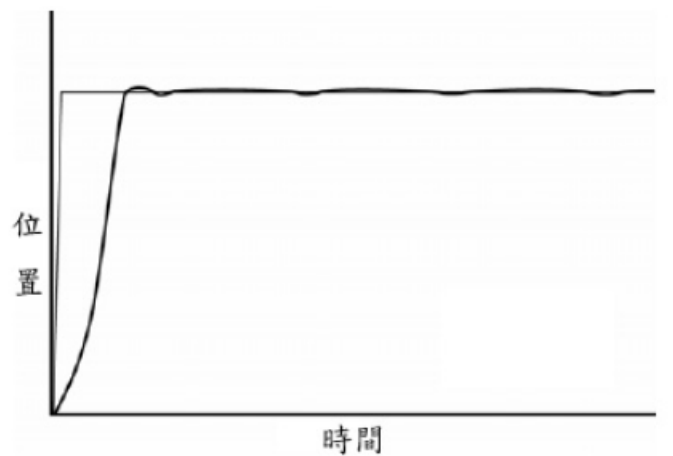
STEP12

最後，調整 K_I 值消除穩態誤差，並讓整定的時間更快速更穩定。

K_P 、 K_I 、 K_D 會相互影響，必要時需再調整 K_P ， K_D 值。
